# 直飲台自來水滯留影響水質之探討

## Water Quality Deterioration Due to Water Stagnation of Drinking Fountain

實習單位：臺北自來水事業處水質中心

實習學生：陳盈暄 指導老師：王根樹

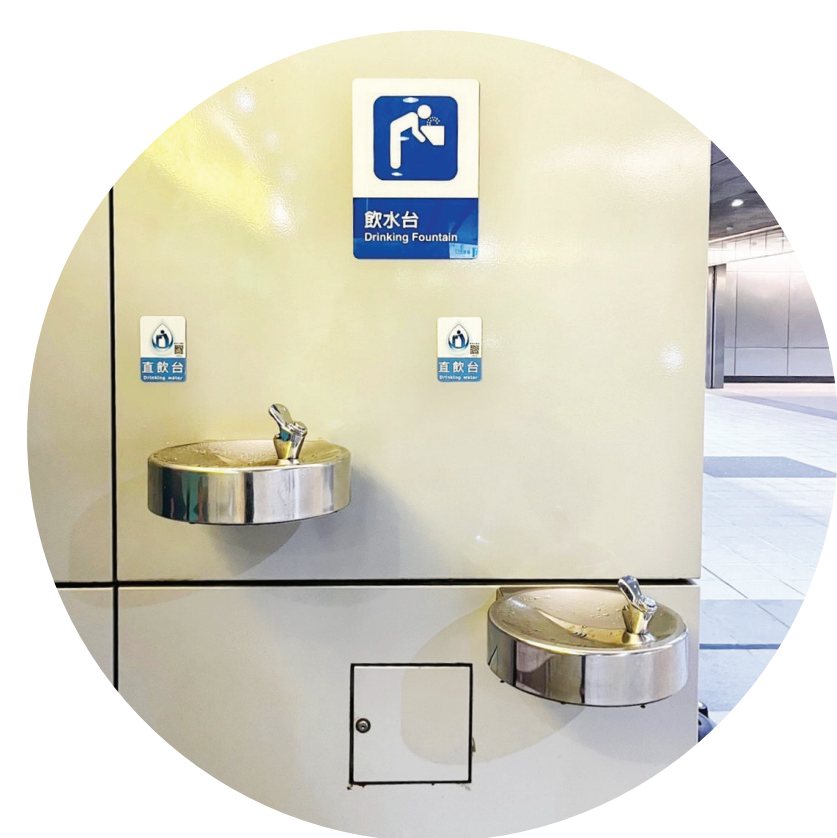
地點一  
台北101捷運站  
(1830b)

- 三個捷運站的直飲台與周遭附近的相比，都有明顯餘氯不足的情況(排水1分鐘後餘氯小於0.2ppm)，並且在排水過程中沒有明顯上升的趨勢。
- 相較三個捷運站的直飲台，位於信義直飲廊道att 4 fun的直飲台在排水約2分鐘後餘氯濃度就足夠(大於0.2 ppm)。
- 廁所與直飲台之自來水來自同個進水表，兩者餘氯濃度卻有明顯差異。
- 三個捷運站的直飲台在排水10分鐘後餘氯濃度和總氯濃度相差不大。

- 信義直飲廊道 att 4 fun 的直飲台因使用頻率不高，加上自主維護管理單位排水時間太短而造成滯留。
- 台北101、象山、大安森林公園捷運站的直飲台因配水管線太冗長，使得自來水在管線內停留時間較久而造成滯留。

一. 僅以表單的形式記錄直飲台自主維護管理的情況，難以確切掌握實際的情形，若負責單位沒有按時清潔環境、排水，可能會影響到直飲台供水之水質。我認為可以宣導民眾在使用前先對直飲台進行排水，這樣能夠喝到較新鮮的水。
